# Γεωτεχνικά Προβλήματα κατά την Κατασκευή του Χωμάτινου Φράγματος Δόξα Φενεού Κορινθίας.

## Geotechnical Problems during the Construction of the Earthfill Doxa Feneos Dam in Korinthos Prefecture.

ΦΕΛΕΚΟΣ, Σ. Γ.  
ΓΙΑΓΚΟΣ, Α. Ν.

**ΠΕΡΙΛΗΨΗ :** Στην παρούσα εργασία παρουσιάζονται τα γεωτεχνικά προβλήματα που προέκυψαν κατά την κατασκευή του φράγματος Δόξα Φενεού Κορινθίας. Το ως άνω φράγμα ύψους 56 m κατασκευάστηκε χωμάτινο, από υλικά που λήφθηκαν από την περιοχή του έργου. Μετά από συνοπτική περιγραφή του έργου και των βασικών ιδιοτήτων των υλικών κατασκευής, παρουσιάζονται αναλυτικότερα τα γεωτεχνικά προβλήματα που προέκυψαν κατά την κατασκευή, τα οποία οφείλονται κυρίως στη φύση των γεωτεχνικών σχηματισμών επί των οποίων κατασκευάστηκε το φράγμα (φυλλίτες και χαλαζίτες), καθώς επίσης και οι μέθοδοι επίλυσής τους.

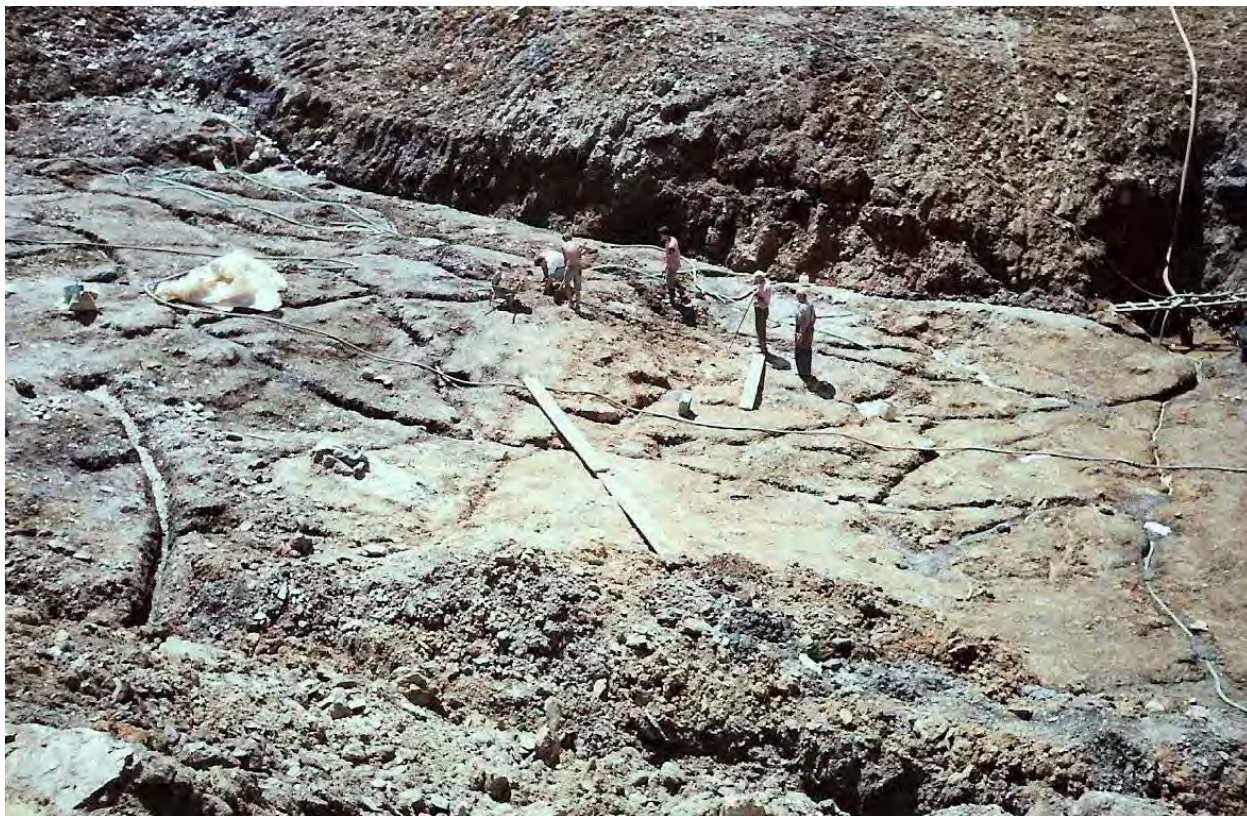
Κατά την εκσκαφή της τάφρου πυρήνα παρατηρήθηκε έντονος αρτεσιανισμός και εμφανίστηκε πλήθος πηγών. Κάθε απόπειρα σφράγισης της εμφανιζόμενης πηγής κατέληγε σε αποτυχία, γιατί τα ύδατα ανέβλυζαν σε κάποια διπλανή θέση. Οι πηγές που εμφανίστηκαν στον πυθμένα της τάφρου πυρήνα υδρομαστεύθηκαν με σωλήνες σπιράλ διαμέτρων 1 1/2" και 2". Σε κάθε πηγή αντιστοιχεί σωλήνας ανοικτός και από τα δύο άκρα με σκοπό την μετέπειτα έμφραξή του με πυκνό υλικό τσιμεντενέματος. Οι πηγές σφραγίστηκαν με σκυρόδεμα, έτσι ώστε τα υπόγεια ύδατα αυτών να οδηγούνται στα επενδεδυμένα με τσιμεντοσωλήνες φρέατα και στη συνέχεια με άντληση να απομακρύνονται εκτός της τάφρου πυρήνα. Τα φρέατα ανέβαιναν τηλεσκοπικά με το φράγμα. Το δίκτυο υδρομαστεύσεως με τις θέσεις των σωλήνων και σωληνίσκων αποτυπώθηκε τοπογραφικά. Γενική άποψη και λεπτομέρεια του δικτύου υδρομαστεύσεων δίνονται στις Φωτογραφίες 1 και 2.

Φωτογραφία 1. Εργασίες Υδρομαστεύσεων  
 Photograph 1. Ground Water Seep Collection and Removal Works.

Η ως άνω μέθοδος υδρομάστευσης των πηγών υπήρξε γενικά επιτυχής, εκτός από τις περιπτώσεις τριών θέσεων στο ανάντη τμήμα της τάφρου πυρήνα. Στις θέσεις αυτές, μετά την κατασκευή περίπου ενός μέτρου αναχώματος, εμφανίστηκαν ύδατα στην επιφάνεια. Τα ύδατα προέρχονταν είτε από πηγές που δημιουργήθηκαν σε παράπλευρες θέσεις μετά την απόφραξη των αρχικών τους εμφανίσεων, είτε από διαρροές κάτω ή πλευρικά του προφράγματος. Στις θέσεις αυτές διενεργήθηκε τοπικά εκσκαφή και αφαίρεση του υλικού του αναχώματος μέχρι τον πυθμένα, υδρομάστευση της πηγής και στη συνέχεια επανεπίχωση. Η επανεπίχωση έγινε κατά στρώσεις και το υλικό κάθε στρώσης συμπυκνώθηκε με χειροκίνητο δονητικό μηχάνημα.

Μετά την κατασκευή της τάφρου πυρήνα, οι σωλήνες σπирάλ σφραγίστηκαν με πυκνό τσιμεντένεμα. Το τσιμεντένεμα εισπιεζόταν από τη μία άκρη του σωλήνα και εξερχόταν από τη άλλη. Τα ανάντη φρέατα σφραγίστηκαν με σκυρόδεμα και τα κατόντη με αμμοχάλικο για λόγους αποστράγγισης.

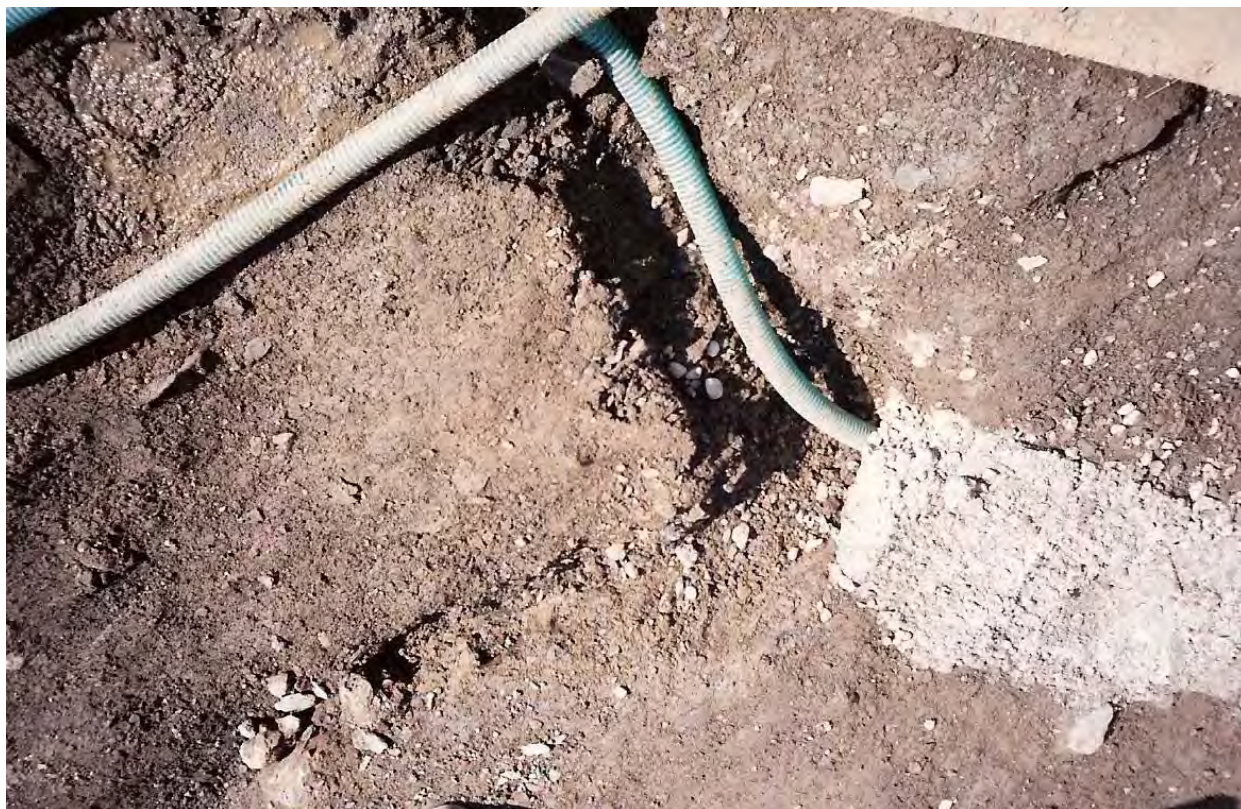
Φωτογραφία 2. Εργασίες Υδρομαστεύσεων (Λεπτομέρεια)  
 Photograph 2. Ground Water Seep Collection and Removal Works (Detail).

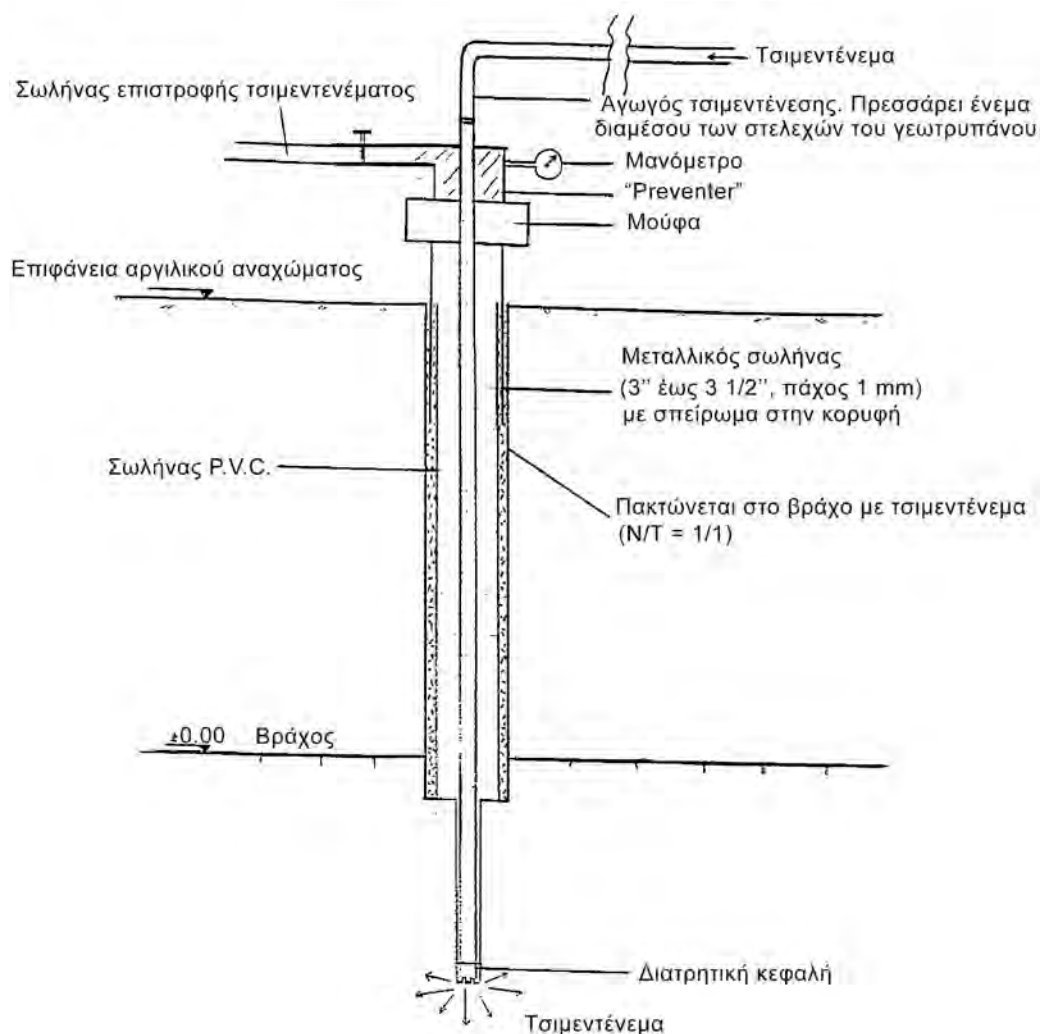
Κατά την έναρξη των τσιμεντενέσεων εμφανίστηκαν τεχνικές δυσκολίες, όπως κατακρήμνιση ή διόγκωση των τοιχωμάτων των γεωτρήσεων από φαινόμενα υδροδιάρρηξης (slaking) του πετρώματος και αδυναμία εφαρμογής του παρεμβύσματος (racker) στα τοιχώματα της γεώτρησης, με αποτέλεσμα τη διαρροή του τσιμεντενέματος και την εμφάνιση αυτού στην επιφάνεια δίπλα από την οπή κλπ. Οι δυσκολίες αυτές αντιμετωπίστηκαν με εφαρμογή της μεθόδου τσιμεντενέσεων σε κατιόντα στάδια άνευ παρεμβύσματος με επιστροφή του τσιμεντενέματος (circuit grouting downstage method). Αναλυτικά η ως άνω μέθοδος περιγράφεται στο Ewert (1985). Σχηματική τομή οπής τσιμεντένεσης κατά την μέθοδο κατιόντων σταδίων άνευ παρεμβύσματος με επιστροφή τσιμεντενέματος δίνεται στο Σχήμα 3.

Σχήμα 3. Σχηματική Τομή Οπής Τσιμεντένεσης κατά τη Μέθοδο Κατιόντων Σταδίων Άνευ Παρεμβύσματος, με Επιστροφή Τσιμεντενέματος

πιέσεων, οι τσιμεντενέσεις αυτές εκτελέσθηκαν μετά την κατασκευή τμήματος του αργιλικού πυρήνα, ύψους 5-10 m, με σκοπό την αύξηση της πίεσης των υπερκειμένων γαιών και ως εκ τούτου την εξασφάλιση δυνατότητας εφαρμογής μεγαλύτερων πιέσεων κατά την τσιμεντένεση.

Κατά την μέθοδο αυτή τα αρχικά στάδια προετοιμασίας της τσιμεντένεσης είναι: (α) προσεκτική διάτρηση του κατασκευασθέντος αργιλικού αναχώματος εν ξηρώ, έτσι ώστε να μην διαταραχθούν οι αργιλικές στρώσεις του κατασκευασθέντος τμήματος του αναχώματος, (β) τοποθέτηση σωλήνα PVC, ο οποίος εισχωρεί μέσα στον βράχο, (γ) έκχυση πυκνού τσιμεντενέματος μεταξύ σωλήνα PVC και οπής με ελεύθερη ροή μέσα από σωληνίσκο και πάκτωση του σωλήνα PVC εντός του βράχου, (δ) τοποθέτηση ειδικού μεταλλικού τεμαχίου με

στροφίγγα (preventer) στην κεφαλή της οπής και πάκτωση αυτού με τσιμεντένεμα, έτσι ώστε να επιτρέπεται, μετά το άνοιγμα της στροφίγγας, η έξοδος (επιστροφή) των προϊόντων της διάτρησης, ενώ κατά την εφαρμογή του τσιμεντενέματος και μετά το κλείσιμο της στροφίγγας εμποδίζεται η έξοδος του τσιμεντενέματος. Στη συνέχεια, μετά την σταθεροποίηση του σωλήνα PVC, εκτελείται η τσιμεντένεση κατά στάδια.

Το κυριότερο πλεονέκτημα της μεθόδου είναι ότι η οπή σε όλη τη διάρκεια της διάτρησης και της τσιμεντένεσης ευρίσκεται υπό πίεση ύδατος ή τσιμεντενέματος και ως εκ τούτου η οπή παραμένει ευσταθής και δεν συμβαίνουν ανεπιθύμητες καταπτώσεις λίθων που προκαλούν έμφραξη της οπής. Επίσης, δεν απαιτείται η εφαρμογή ελαστικού παρεμβύσματος (packer), το οποίο δεν

Το κυριότερο μειονέκτημα της μεθόδου είναι η μη δυνατότητα εφαρμογής μεγάλων πιέσεων, γιατί η οπή της τσιμεντένεσης βρίσκεται σε όλο το βάθος της υπό την ίδια πίεση. Για αντιστάθμιση του μειονεκτήματος αυτού, γίνεται πύκνωση της κουρτίνας τσιμεντένεσεων με την εκτέλεση και τριτευσών τσιμεντένεσεων, ακόμη και αν αυτό δεν δικαιολογείται από τις απορροφήσεις τσιμεντένεματος.

Η μέθοδος εφαρμόστηκε στις περιπτώσεις όπου οι κλασσικές μέθοδοι τσιμεντένεσεων κατά στάδια με εφαρμογή packer είχαν αποτύχει.
